## Messen im Bauwesen 2010

### Baugrube Gutenberghof, Hannover Auswirkungen auf den angrenzenden Gleiskörper

Dipl.-Ing. Thomas Garbers, Ingenieurservice Grundbau GmbH  
Dipl.-Ing. Uwe Häuser, Franki Grundbau GmbH & Co. KG

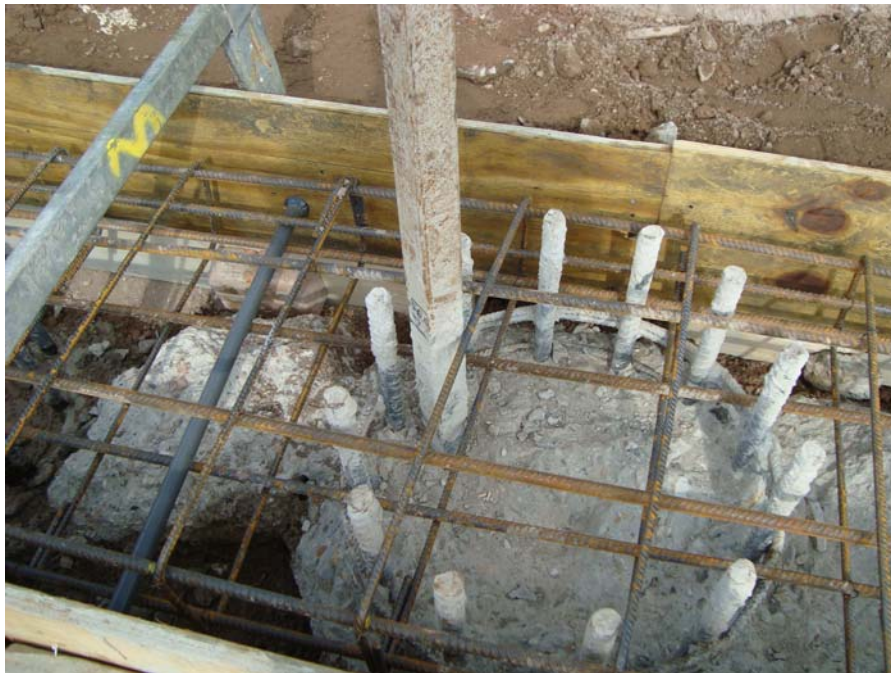
Bild 4: Bewehrungskorb mit Inklinometerrohr

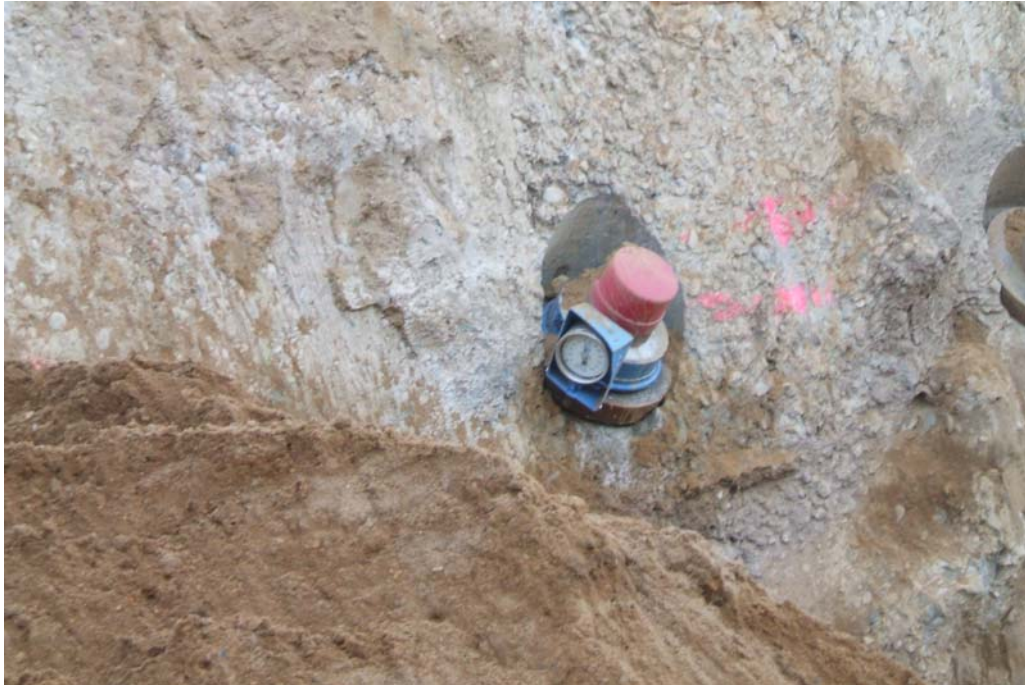
Bild 5: Ankerkopf mit Kraftmessdose

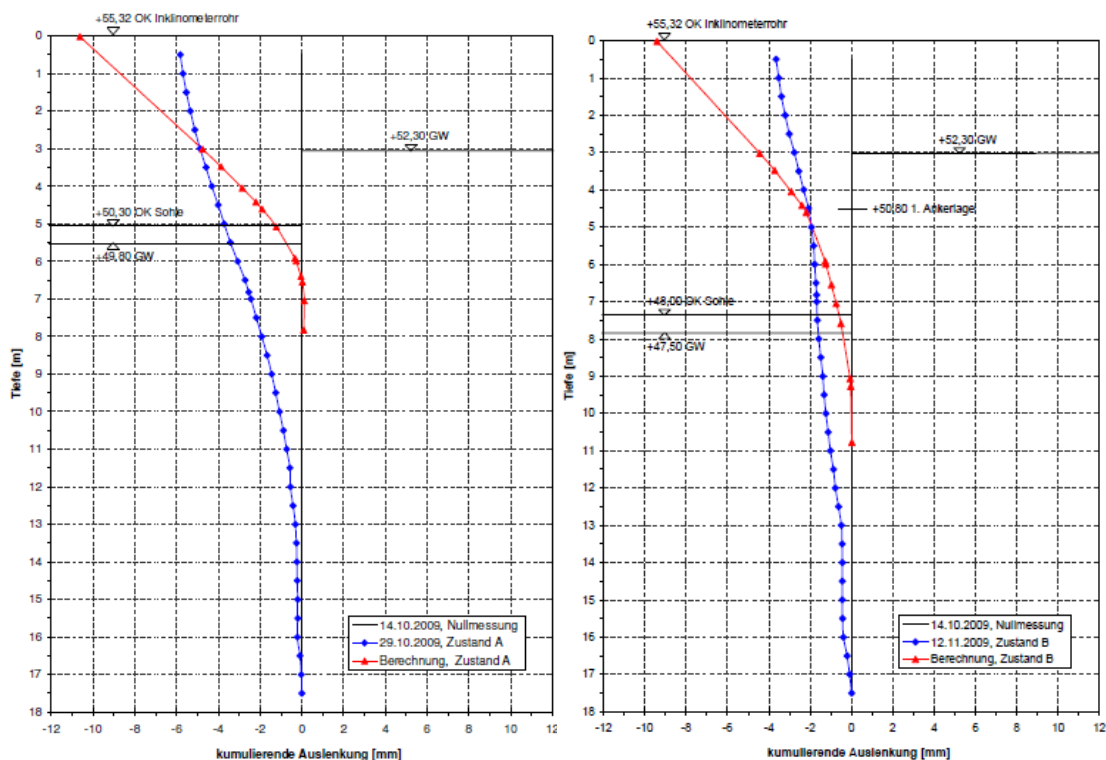
Bild 7: Inklinometermessungen Bauzustand A + B

- Die max. gemessene Verformung lag bei 6 mm und somit deutlich unter den zulässigen (10 mm) und berechneten (11 mm) Werten.
- Im Bereich der Anker kam es in der oberen Ankerlage beim weiteren Aushub zu Verschiebungen zur Erdseite hin (4,0 / 2,0 mm).
- Der Verlauf der gemessenen Verformungen entspricht ungefähr den berechneten Werten.
- In situ kam es eher zu einer Parallelverschiebung der Wand. Im unteren Bereich ist keine Biegelinie zu erkennen.
- Die Verschiebungen des Fußauflagers lagen, sowohl bei der Fußeinspannung nach Blum, als auch bei der frei drehbaren Lagerung, deutlich über den berechneten Werten.
- Die Verschiebungen setzten sich auch unterhalb der rechnerischen Wandlänge fort.

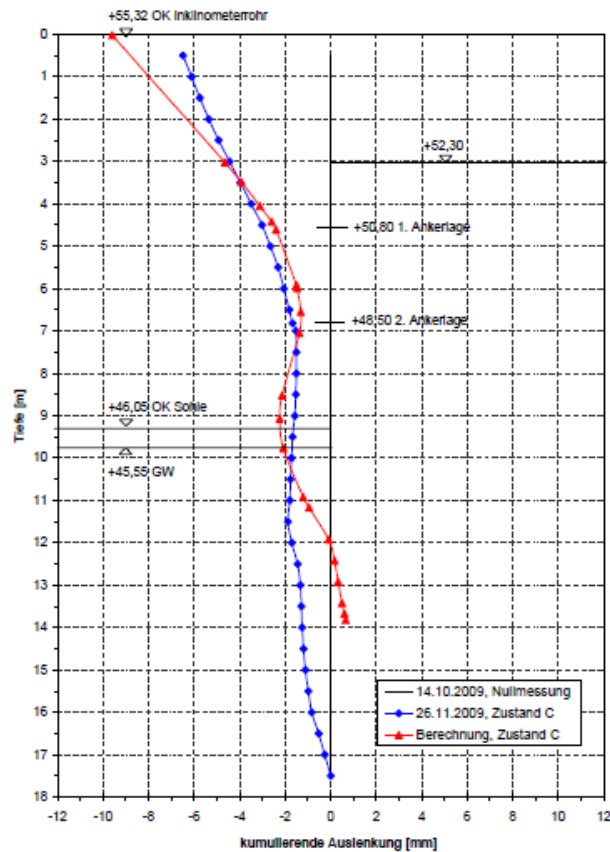
Bild 8: Inklinometermessungen Bauzustand C

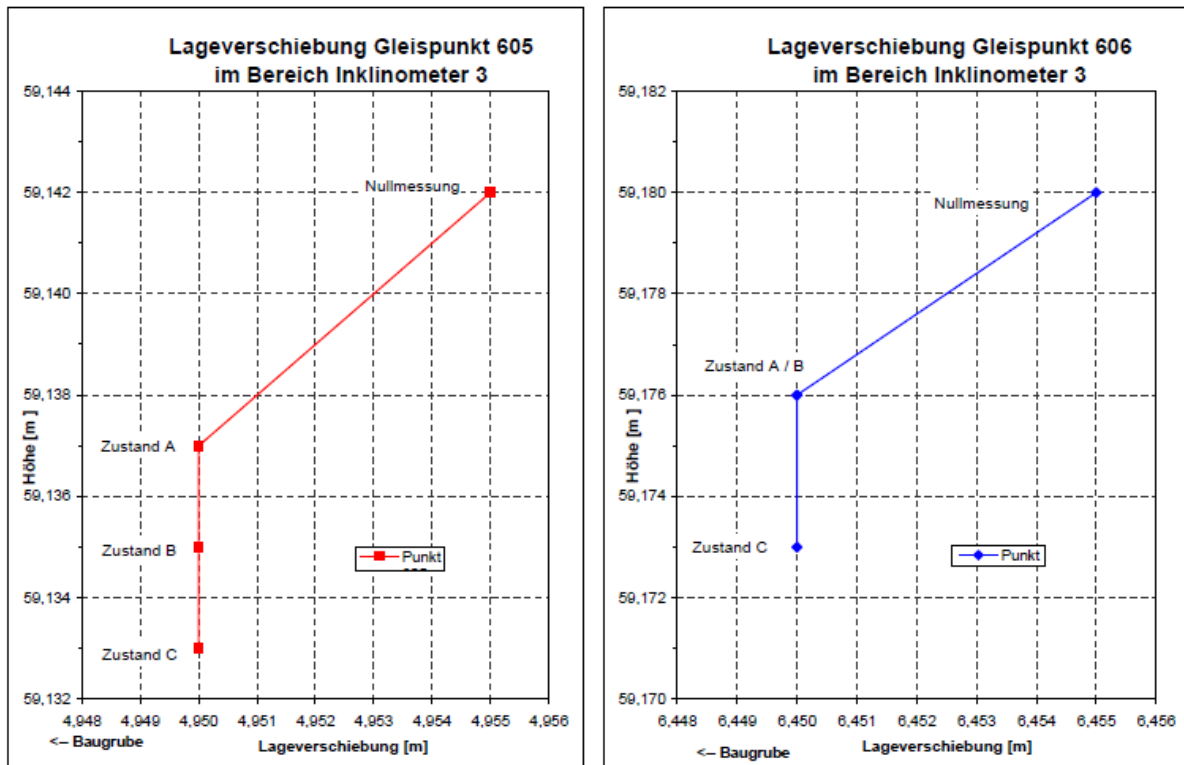
Bild 9: Gleismessungen

- Die gemessenen Setzungen lagen im Bereich der erwarteten Setzungen bei ca. 9 mm.
- Die größten Verformungen traten mit jeweils 5 mm (horizontal und vertikal) vor bzw. im Aushubzustand A auf.
- In den weiteren Aushubzuständen traten nur noch Setzungen auf. Diese lagen mit insgesamt 4 mm unterhalb der Setzung aus dem Aushubzustand A.
